## ■ GEB Schwerpunkt Denkmal

## Verborgene Schätze

**SANIERUNG EINES DENKMALGESCHÜTZTEN GASTHOFES** Nur durch glückliche Umstände blieb der Stadt Meersburg am Bodensee das fast 500 Jahre alte St.-Sebastians-Bruderschaftshaus in Gänze erhalten. Ein denkmalaffines Ehepaar wagte sich an die komplexe Aufgabe, dem ehemaligen Torkelraum und Felsenkeller seine ursprüngliche Nutzung zurückzugeben und die unsensiblen Veränderungen aus den 1960er Jahren zurückzubauen. Ein dreistufiges Heizanlagenkonzept befreite das Kleinod weitgehend von fossilen Energieträgern. Claudia Siegele

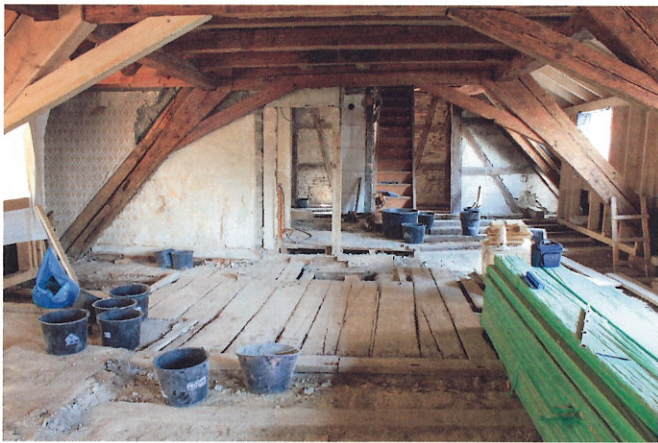
**6** Die nicht denkmalgerechten Zu- und Einbauten aus den 1960er Jahren wurden vollständig entfernt.

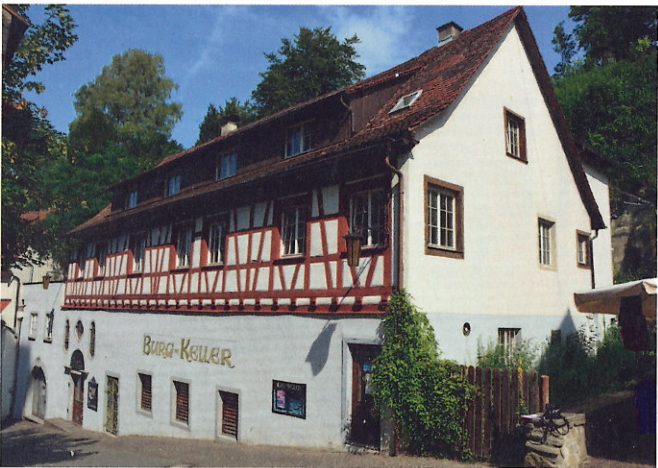
**7** Zustand des Gebäudes vor der grundlegenden und denkmalgerechten Sanierung – die Schäden und nicht stilgerechten Veränderungen im Inneren sind kaum zu erahnen.
